Newsletter nr. 28 febbraio 2017

BENPOWER IN UN TRIANGOLO DI FUOCO

CARTIERA CIACCI SpA

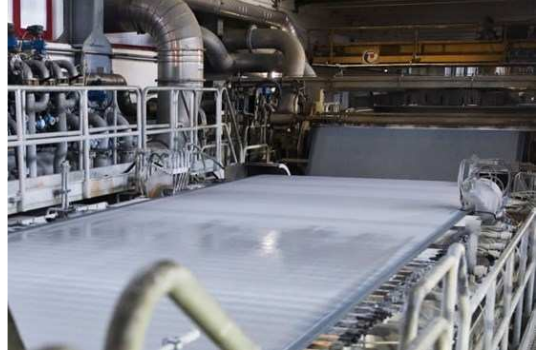
D'altronde si sa, il fumo corre ovunque e la fuliggine riesce a nascondersi negli anfratti più angusti, originando processi corrosivi in grado di intaccare i materiali e le superfici più resistenti. Ad accorgersi dell'anomalia sono stati gli stessi addetti alla principale macchina di lavorazione della linea PM1, lunga circa 70 metri e larga 7. Grazie all'intervento immediato di Benpower, in soli 3 giorni è avvenuta l'intera bonifica del macchinario, consentendo di rispettare pienamente le commesse prestabilite.

Alcune immagini della linea di lavorazione prima e dopo l'intervento di bonifica

Dapprima Benpower ha provveduto a mettere in sicurezza le aree interessate dall'incendio, per poi procedere con le attività di salvataggio come l'aspirazione della fuliggine depositata su tutta la struttura dell'edificio, sui rulli di lavorazione e le tubature, cui sono seguite la stop corrosion e la deossidazione manuale dell'intero complesso produttivo, con prodotti chimici specifici biodegradabili ed ecocompatibili, in pieno accordo con i rigorosi standard ambientali previsti dalla stessa cartiera.

I tecnici Benpower hanno svolto anche le attività di bonifica e ripristino in tempi record. Professionalità e competenza si sono rivelate fondamentali, contando che la sola batteria essiccatrice è formata da 36 cilindri a 10 atmosfere per un diametro di 1500 mm. Al termine dei lavori il titolare dell'azienda ha espresso grande soddisfazione per il lavoro eseguito, tanto che ha richiesto la nostra collaborazione continuativa per la manutenzione ordinaria e straordinaria dei macchinari.

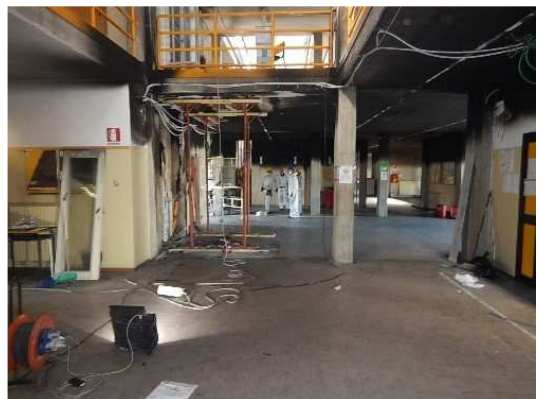
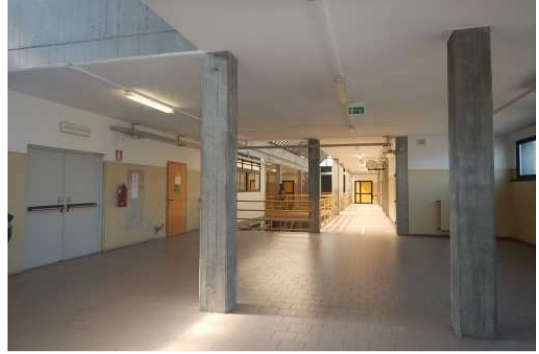
Il secondo incendio ha colpito una scuola superiore della provincia di Bologna, danneggiando gravemente 2 piani della struttura. Le fiamme si sono propagate dalla guardiola dei bidelli, interessando l'ingresso principale, le centraline elettriche e telefoniche, tutte le aule e gli ambienti comuni. Tanta è stata l'urgenza di riaprire i battenti visti i 1000 studenti e i docenti in attesa di proseguire l'anno scolastico.

L'Istituto Tecnico come si presentava prima delle opere di bonifica e dopo l'intervento di Benpower

30 tecnici Benpower sono dunque intervenuti bonificando tutte e 40 le aule, corridoi, uffici, area ristoro, arredi, quadri elettrici, apparecchiature elettroniche e sale multimediali per un totale di 11.000 mq, consentendo la riapertura dell'Istituto in soli 10 giorni.
