INTERVENTO BENPOWER PRESSO LA FANTONI DI OSOPPO

newsletter n. 24

febbraio 2016

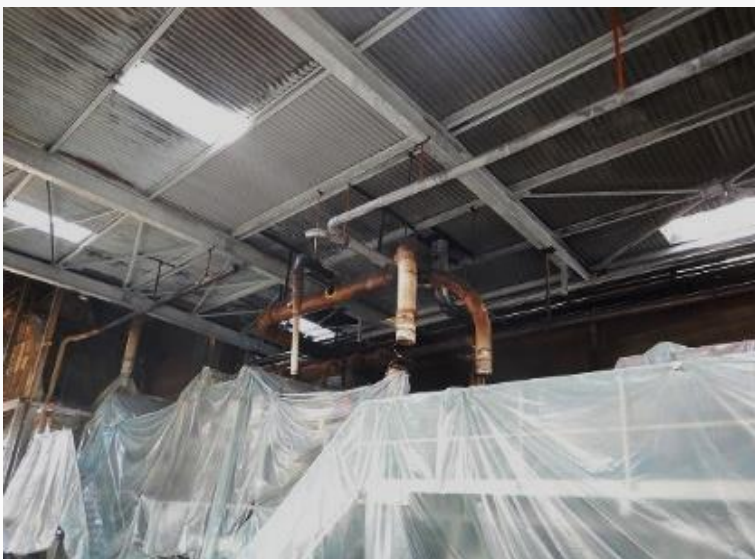
Tinteggiatura previa spazzolatura delle strutture metalliche, muri e porzioni della copertura

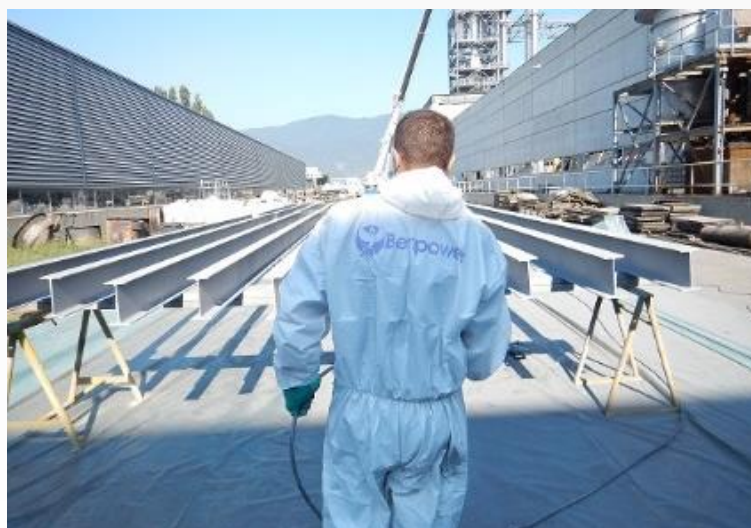
Copertura di sicurezza dei macchinari con teli in polietilene con successivo idrolavaggio delle strutture murarie e porzioni di fabbricato come le colonne metalliche e i pannelli di lamiera del soffitto

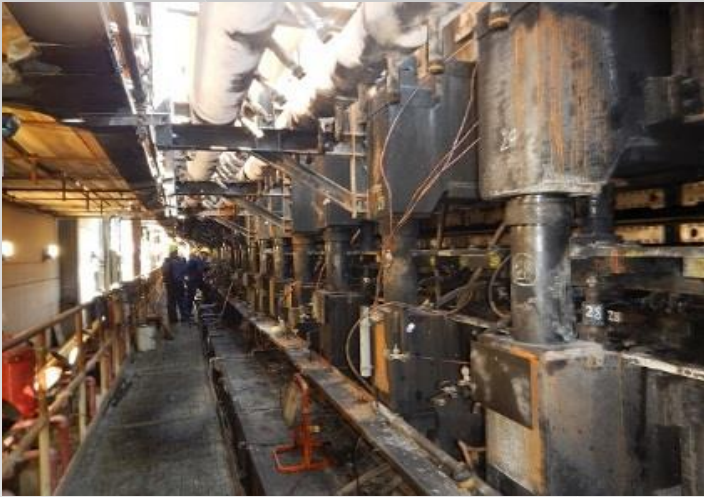
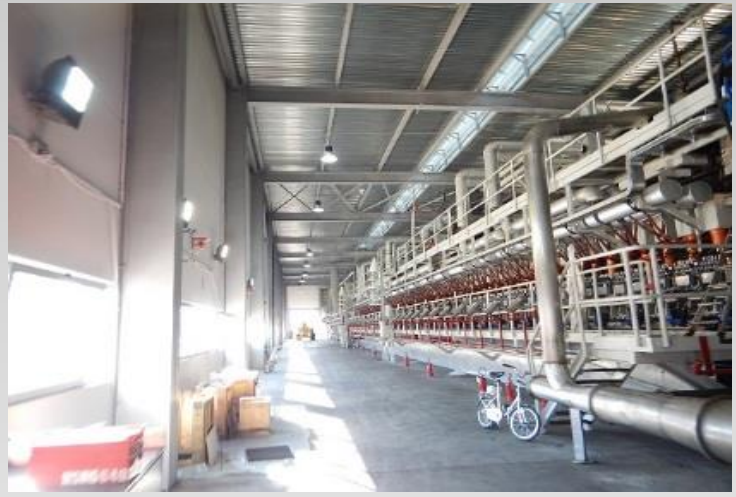
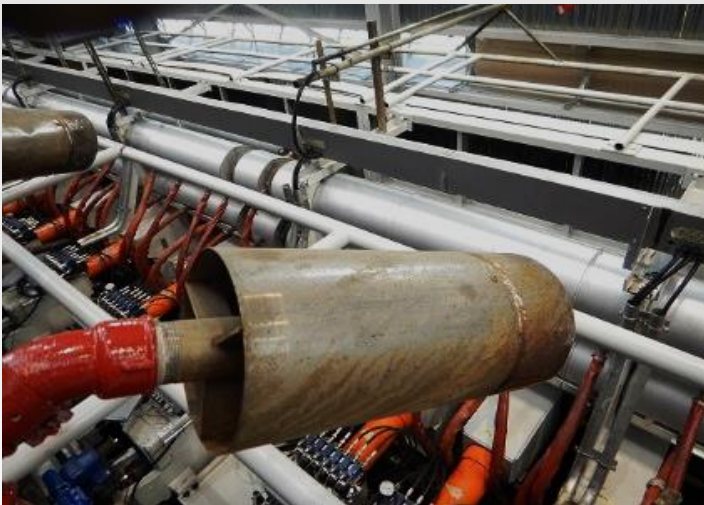
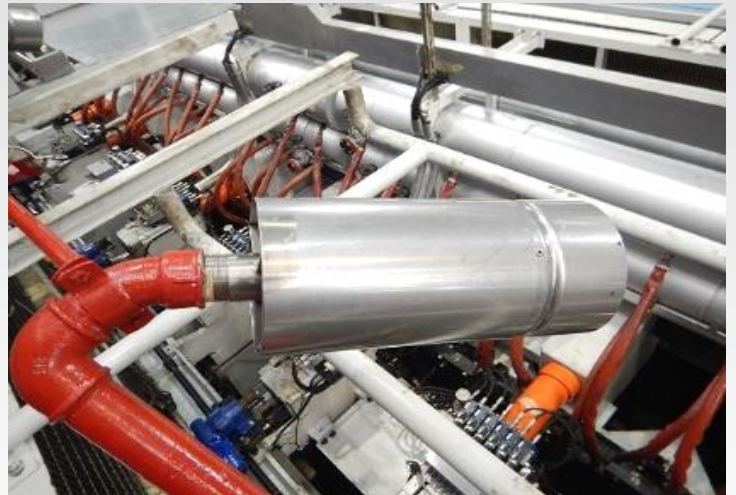
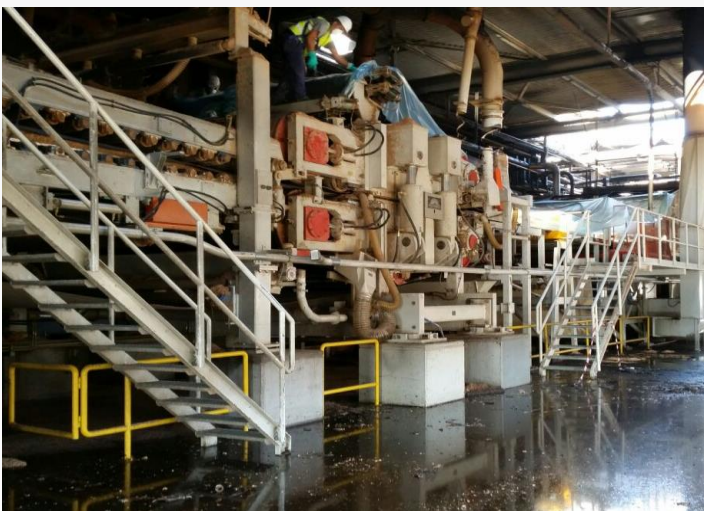
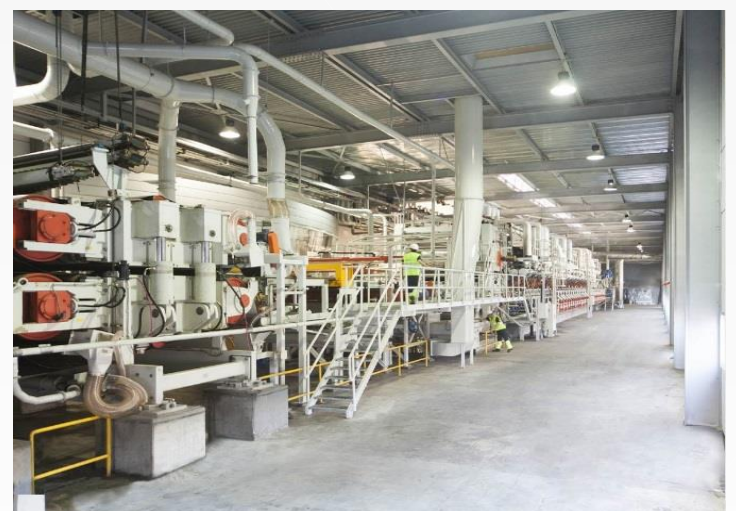
Bonifica elettronica e meccanica dei macchinari della linea produttiva
